福島事故・第1次航空機モニタリング による放射線量データの修正

第1次航空機モニタリングデータの
高度データに関する修正

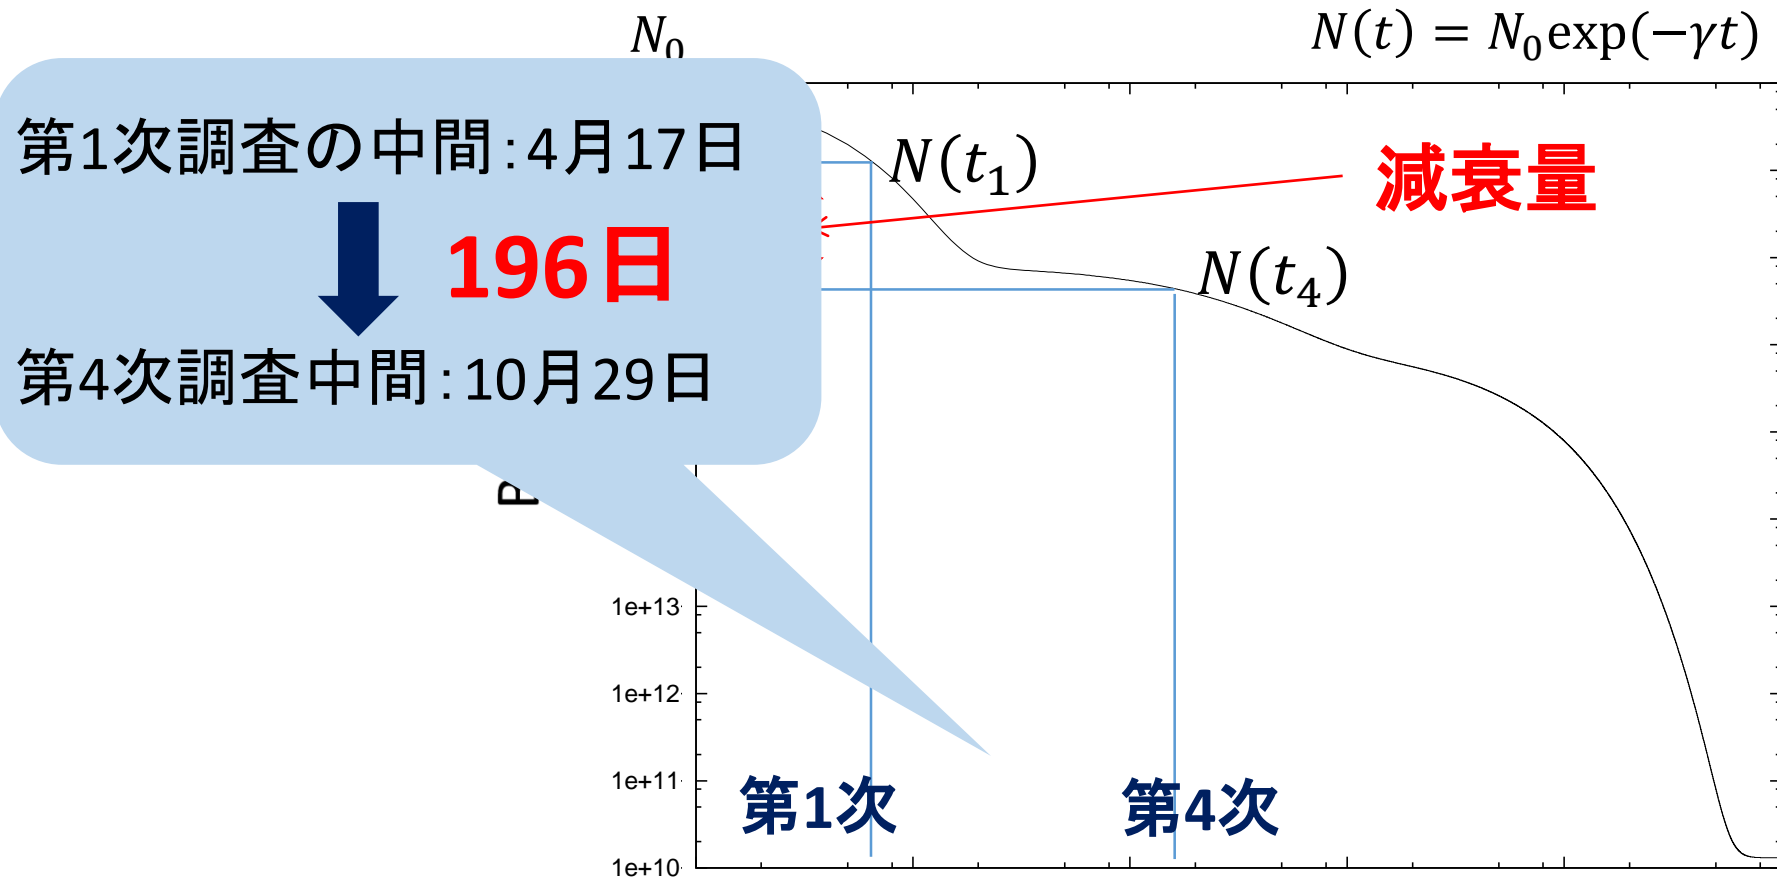
修正データから第4次モニタリング時の線量予測

修正した1次調査のセシウム量 ➡ 4次調査時のセシウム量を予測

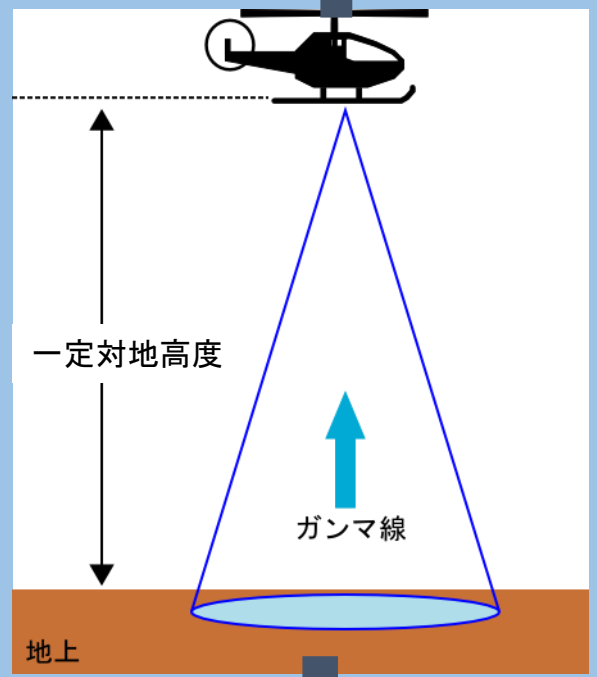
算出された線量率を飛行軌跡とデータを基にして
計算で補間しマップ化

航空機での測定 + データの補間
